# Tilsynsrapport - 28. september 2021

**JAU2 - Jørns Auto**

**V. Kolbyes Vej 9, 4930 Maribo**

**Lolland Kommune, Teknik- og Miljømyndighed**

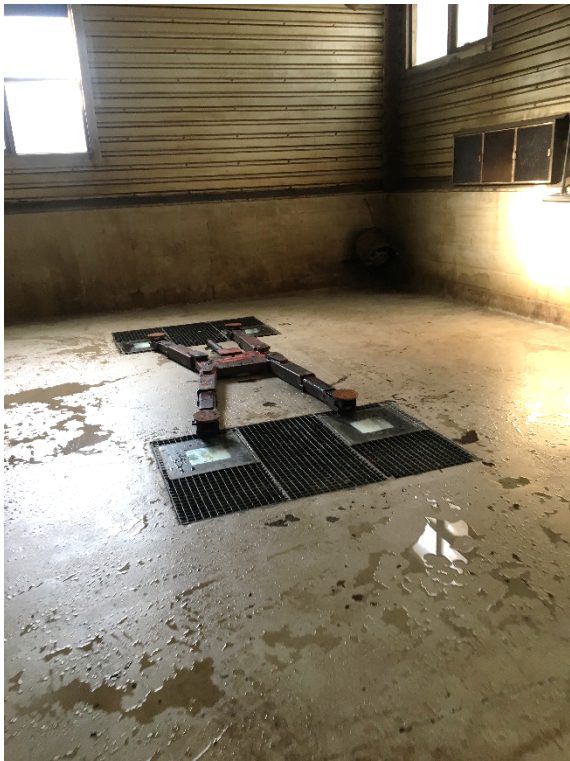
Virksomheden er opdelt i 2 afdelinger henholdsvis et almindeligt autoværksted til service og reparationer og en afdeling til undervognsbehandling. Afdelingen til undervognsbehandling består både af et klargøringslokale (foto 1) og en sprøjtekabine (foto 2).

Foto 1: Klædningssal ved undervandsbehandling.

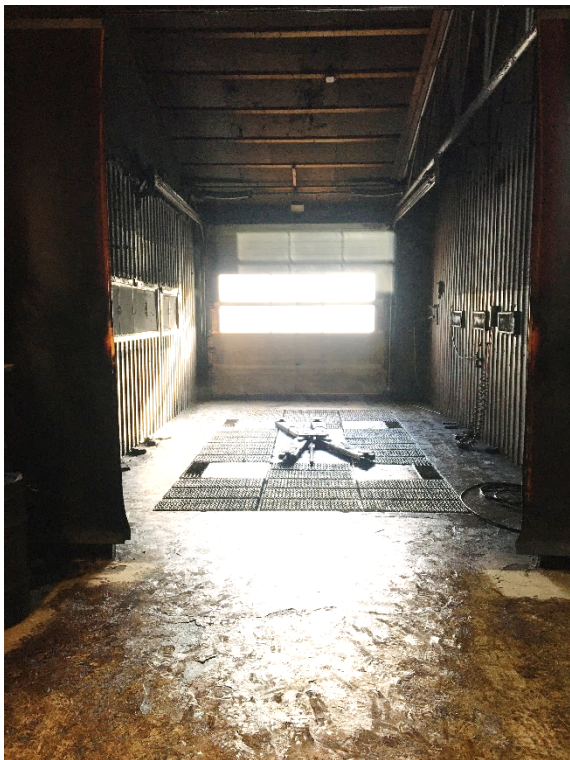
Foto 2: Sprøjtetank til undervandsbehandling.

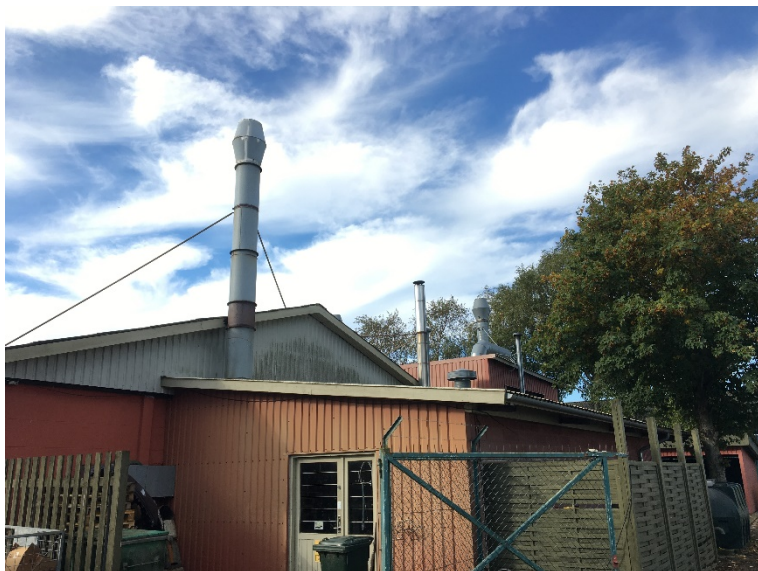
I det almindelige værksted er der punktudsugning fra udstødningsgas og generel rumudsugning. Fra afdelingen til undervognsbehandling er der udsugning fra klargøringslokalet (2 afkast) og fra sprøjtekabinen. Derudover har virksomheden 3 oliefyr. De to af oliefyrene bruges til opvarmning af lokaler til undervognsbehandling. Det tredje fyr er placeret i det almindelige værksted, og opvarmer værksted og administrationslokalerne. Der er i alt 8 afkast på virksomhedens tag (foto 3).

Foto 3: Nogle af de mange afkast.

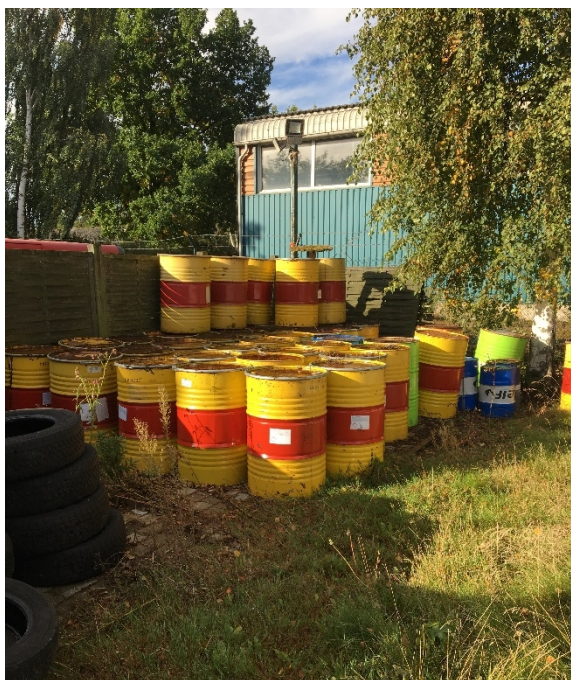
Bag klargøringsafdelingen er et oplag af tomme metaltønder (foto 4) og udtjente dæk (foto 5). Virksomheden oplyste, at metalskrot, herunder tomme tønder, afleveres til Munks Produkt. Udtjente dæk afhentes af Høyer og Partner.

Foto 4: Tomme tønder.

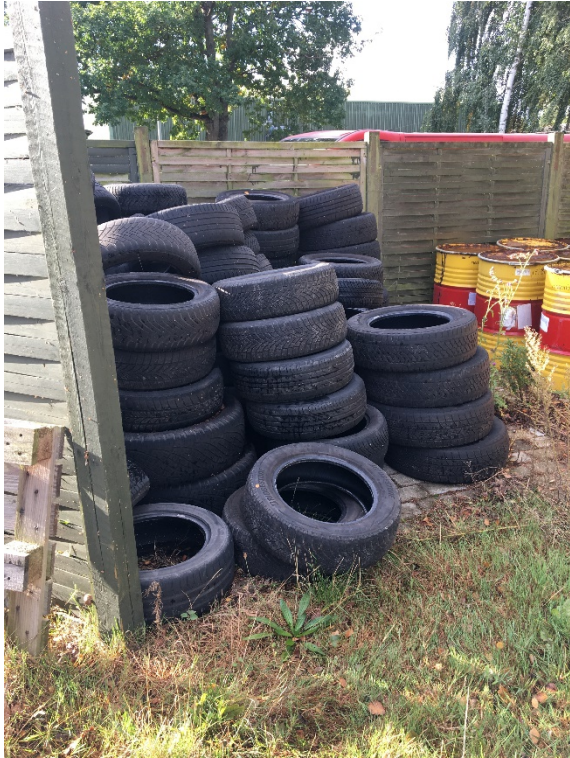
Foto 5: Udtjente dæk.

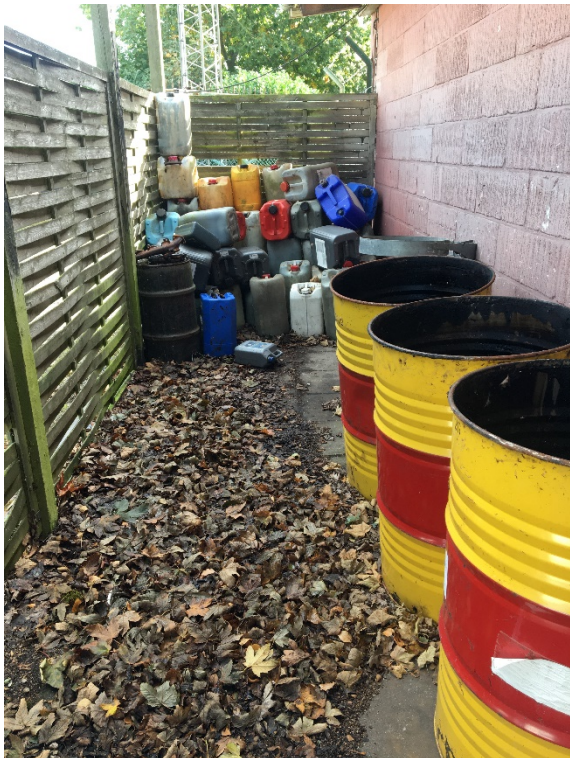
Udenfor kemikalie rummet er et afskærmet område til tomme plastdunke og småt metalkrot (foto 6). Plastdunke afleveres på genbrugspladsen.

Foto 6: Tomme plastdunke og småt metalkrot i tønderne.

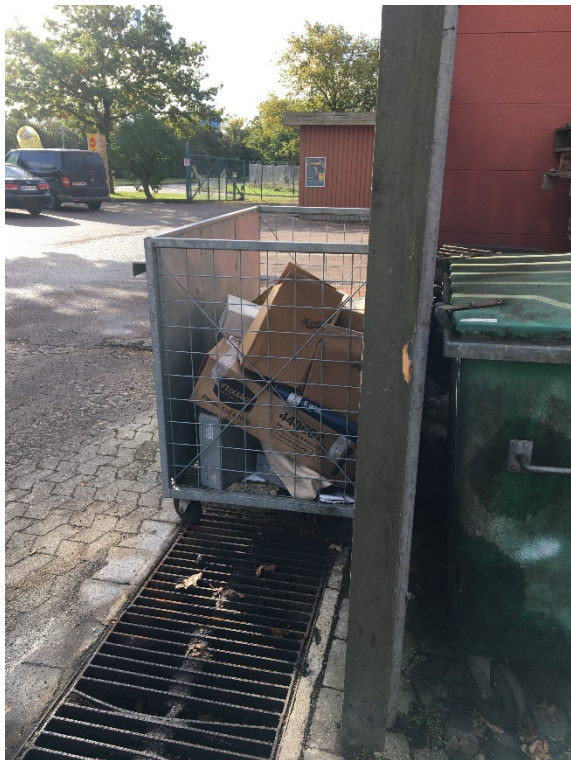
Foran virksomheden er en container til brændbart affald (foto 7), som tømmes af vognmand Preben Andersen. Desuden samles pap, som også afhentes af Preben Andersen. På tilsynstidspunktet stod papbur udendørs i det fine vejr. Tilsynsmyndigheden går ud fra at pap opbevares indendørs/tørt, så genanvendelse af pap sikres.

Foto 7: Pap i bur og container til brændbart affald.

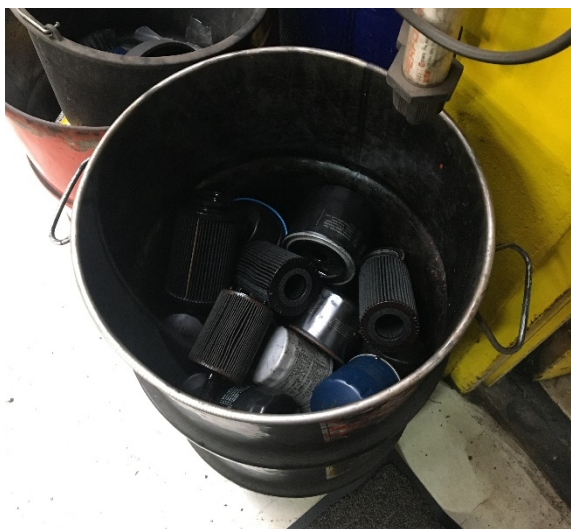
Indendørs på værkstedet samles brugte oliefiltre (foto 8). Oliefiltrene køres på genbrugspladsen.

Foto 8: Oliefiltre.

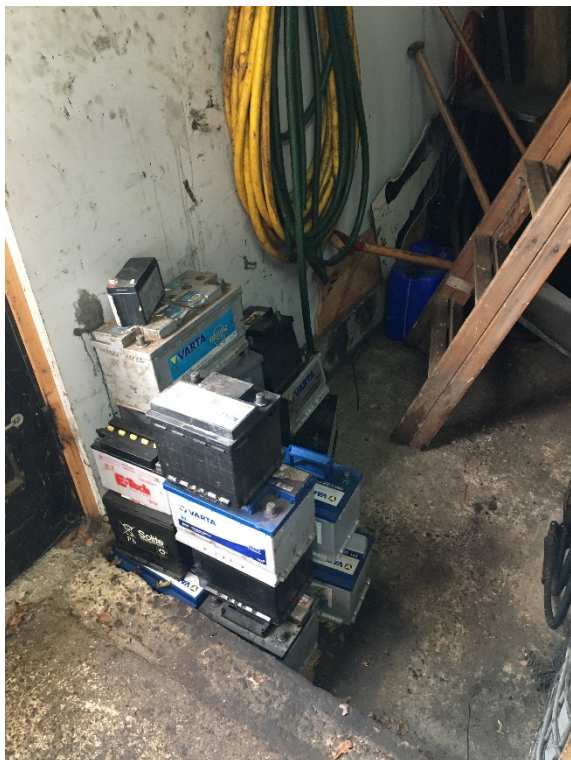
Brugte akkumulatorer opbevares bag opkant i kemikalierummet (foto 9). Akkumulatorer afleveres til Munks Produkt eller tages med retur af producenterne.

Foto 9: Brugte akkumulatorer.

Til højre for akkumulatorer bag opkant er desuden flere palletanke. Palletankene anvendes til opbevaring af spildolie. Spildolien afhentes af Norva24 (tidligere Rødby Kloakservice). På tilsynet blev virksomheden oplyst om, at miljømyndigheden ikke anser palletanke som egnede beholdere til spildolie. Olie kan blødgøre plastik med tiden, og derfor er der risiko for lækage. Derfor skal spildolien opbevares på anden/egnet vis i f.eks. spildolietank. Se separat håndhævelsesbrev, hvor dette forhold indskærpes.

- Spildolie skal opbevares i egnede beholdere.
- Olietanke skal anmeldes for at blive registreret i BBR.

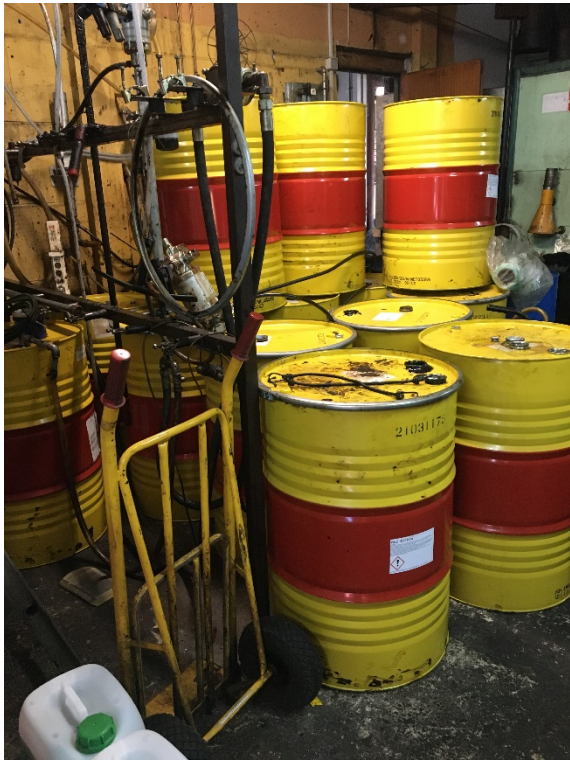
Nye produkter til undervognsbehandling opbevares i separat kemikalierum (foto 10). Virksomheden har oplyst, at der er anvendt 4.573 liter rustbeskyttelsesprodukt i perioden fra 1/7-2020 til 30/6-2021.

Foto 10: Nye produkter til undervognsbehandling.

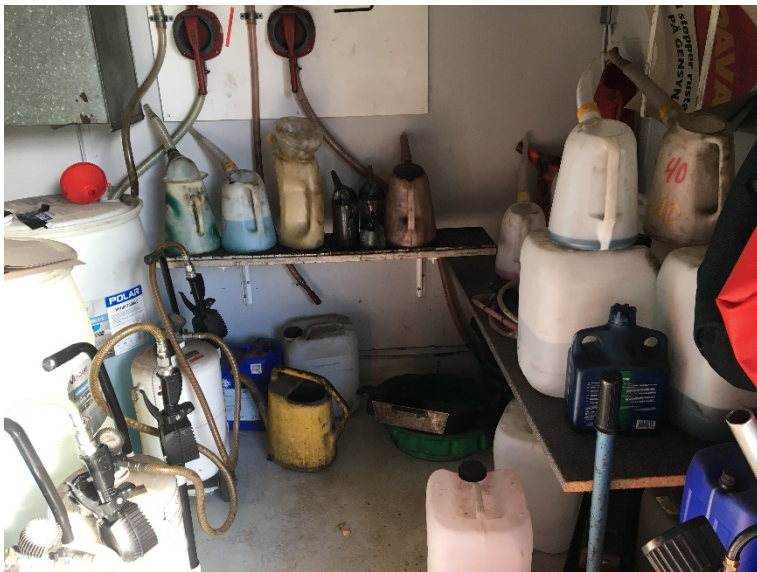
Sprinkler- og kølervæske opbevares på værkstedet (foto 11).

Foto 11: Sprinkler- og kølervæske mm. på værkstedet.

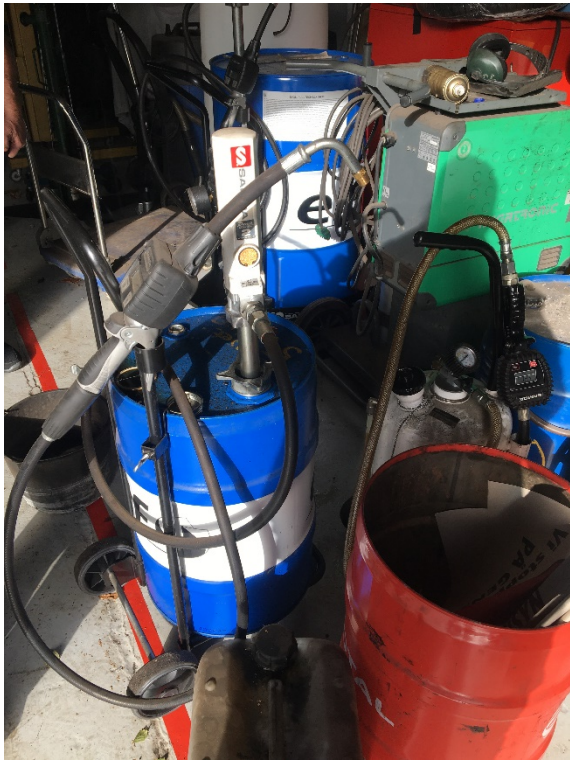
Nye motor-/smørelolie opbevares i tromler med "pistol" på værkstedet (foto 12).

Foto 12: Nye olier.

Nye produkter skal i henhold til autoværkstedbekendtgørelsen opbevares på samme måde som farligt affald, dvs. enten i et afgrænset område med mulighed for opsamling af et volumen svarende til den største beholder som opbevares eller på en spildbakke. På nærværende tilsyn blev opbevaringen ikke vurderet yderligere eller drøftet. Dette vil ske på næste miljøtilsyn.

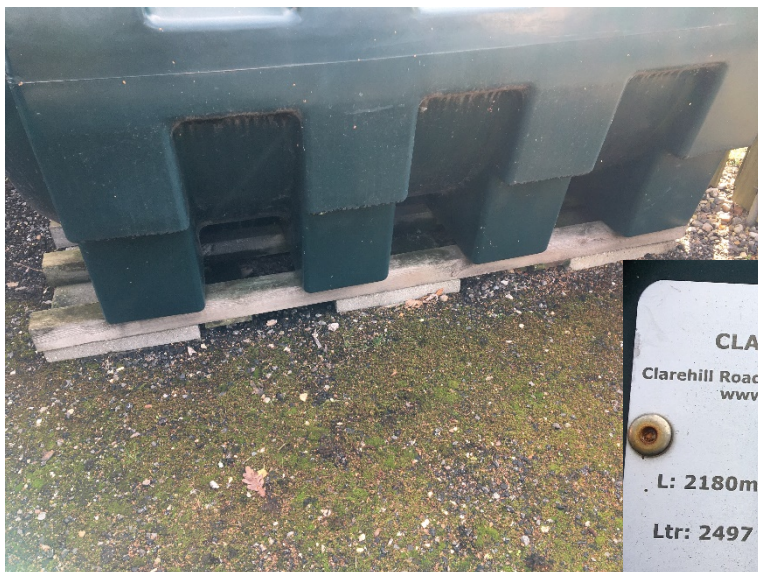
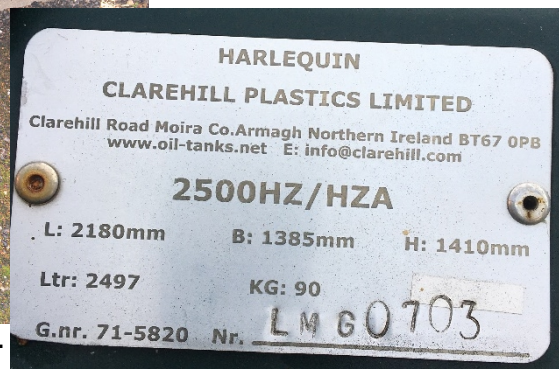
- Harlequin Clarehill plastolietank på 2497 liter fra 2008 (foto 13).
- Plastolietank uden mærkat – oplyst ved sidste tilsyn, at faktura haves og tanken er fra 2005 (foto 14).

Harlequin Clarehill-tanken forsyner begge oliefyr i klargøringslokalet. Plastolietanken fra 2005 forsyner oliefyret i værkstedet.

Foto 13: Harlequin Clarehill plastolietank fra 2008.

Begge olietanke står på store fliser samt på store trælægter, som er skruet sammen (foto 13 og 15). Virksomheden har oplyst, at trælægterne er trykimprægneret (mærket NTR-A), og derfor har lang levetid.

Under begge plasttanke er underlaget grus/knust asfalt. Herpå er sat fliser og oven på fliserne ligger trykimprægnerede lægter med kort afstand. Der er også fastmonteret tværliggende lægter. Tilsynsmyndigheden vurderer, at opstillingen er stabil, og ikke viser tegn på svækkelse.

På tilsynet blev der også talt om sløjfningsterminer på plasttanke. Plasttanke har en sløjfningstermin på 25 år efter fabrikationsåret. Tankene på virksomheden skal derfor sløjfes senest i hhv. 2030 og 2033.

Tilsynsmyndigheden har ikke tankcertifikater/tankattester liggende for de 2 olietanke, og der har ikke tidligere været foretaget registreringer i BBR, som kunne være genoprettet. I 2011 kom nye regler for registrering af olietanke i BBR, og der blev fastsat landsdækkende lovpligtig registrering af alle olietanke. Derfor skal virksomheden sørge for at få anmeldt de 2 olietanke til kommunen, så registrering i BBR kan foretages.

Anmeldelse af olietanke indskræpes – se separat håndhævelsesbrev.

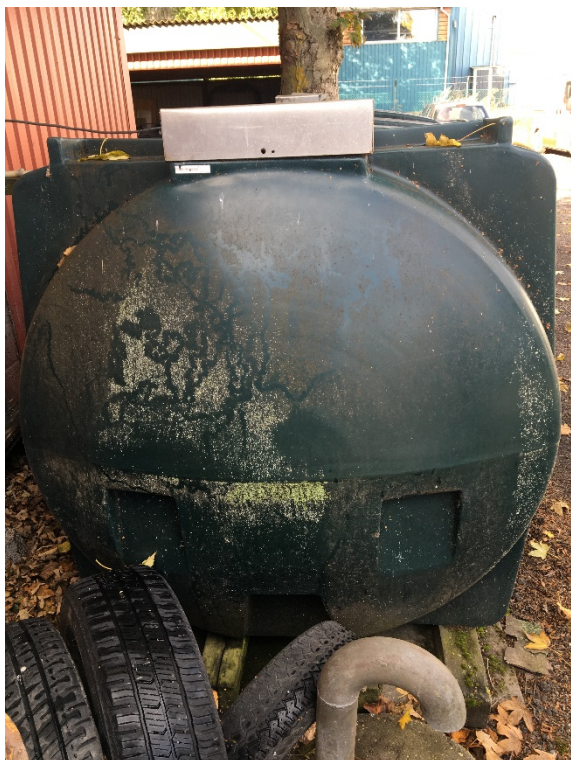
Foto 14: Plastolietank uden mærkat, oplyst fra 2005.

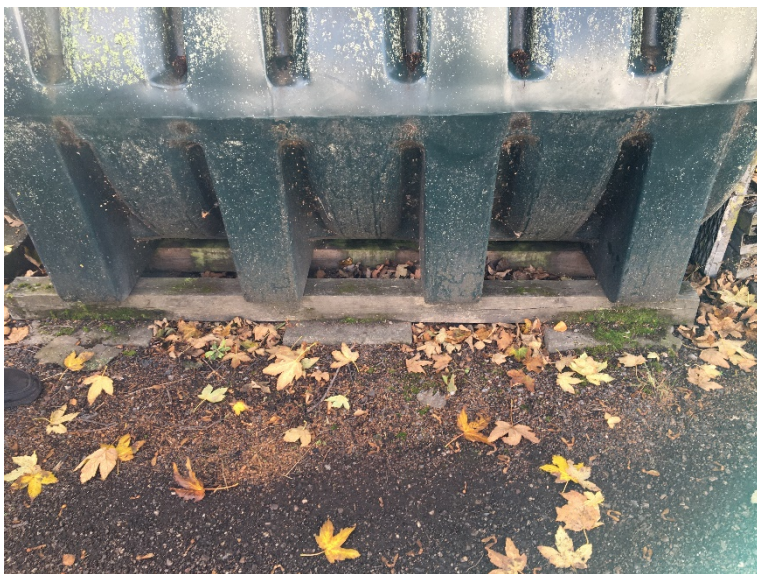
Foto 15: Fliser og lægter under olietank.

På virksomheden står olietankene ikke direkte på underlaget, da de med fliser og lægter er hævet. Retningslinjen om tæt belægning er udarbejdet for at kunne holde øje med om der sker lækager. På virksomheden vil lækager kunne opdages, da tankene er hævet fra underlaget.

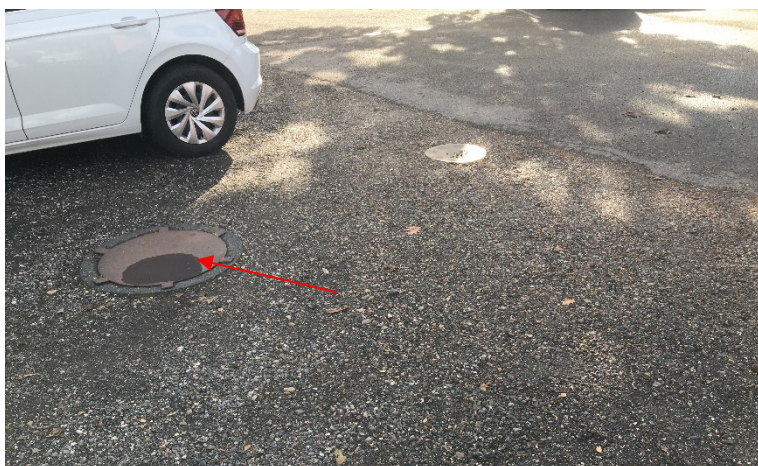
Virksomheden har både en inden- og udendørs vaskeplads. Begge pladser afleder gennem 2 olieudskillere, som er serieforbundne (foto 16). Virksomhedsejer viste på tilsynet, hvordan han pejler olieudskilleren og kan tjekke, hvornår der skal tømmes (foto 17). Tømning foretager virksomheden selv med pumpe. Oppumpet olie ledes til spildolietankene. Virksomheden foretager registreringer af pejleresultater og pumpninger i elektronisk driftsjournal, som også blev forevist tilsynsførende. Tilsynsmyndigheden har på nuværende tidspunkt ikke vurderet, om det kan accepteres, at inspektion og bundtømning kan foretages af virksomheden selv.

Foto 16: Virksomhedens ene serieforbundne olieudskillere – udskillere nr. 2 i serie (se rød pil).

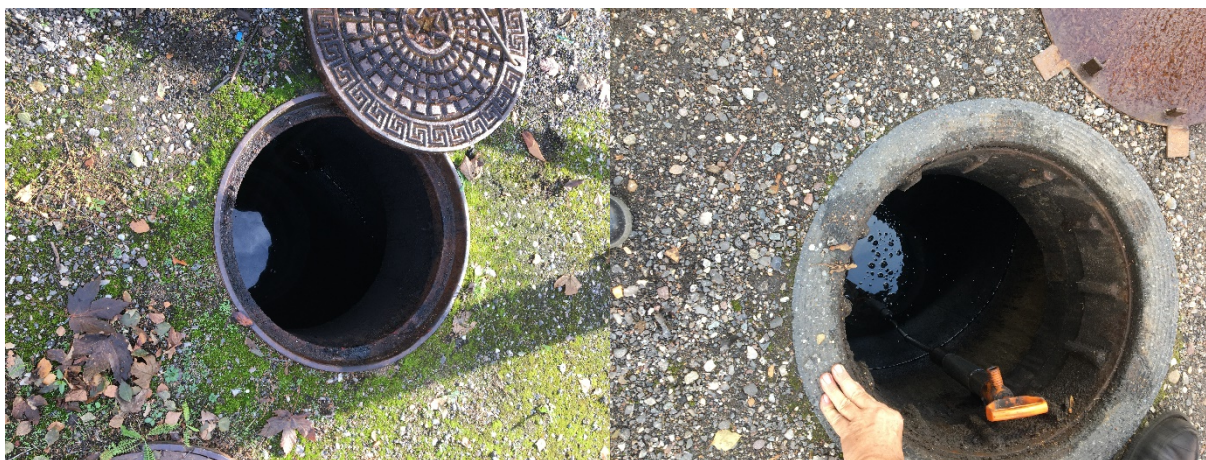
Foto 17: Anordning på første olieudskillere som anvendes til pejlinger.

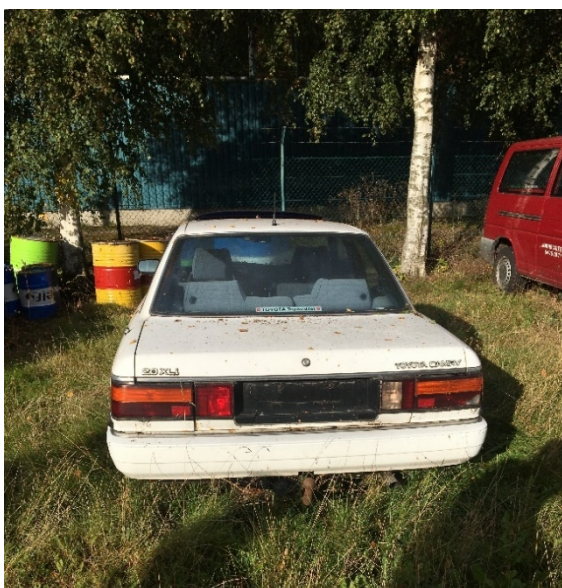
Der stod i alt 4 uindregistrerede biler på virksomheden (foto 18-21). Bilerne var ifølge ejer ikke skrotbiler. Tilsynsmyndigheden vurderede ud fra virksomhedens oplysninger, at der var tale om biler, som vil kunne repareres og synes.

Tilsynsførende vurderer, at bilerne endnu ikke kan betragtes som skrotbiler.

Foto 18: Uindregistreret bil (Toyota Camry).

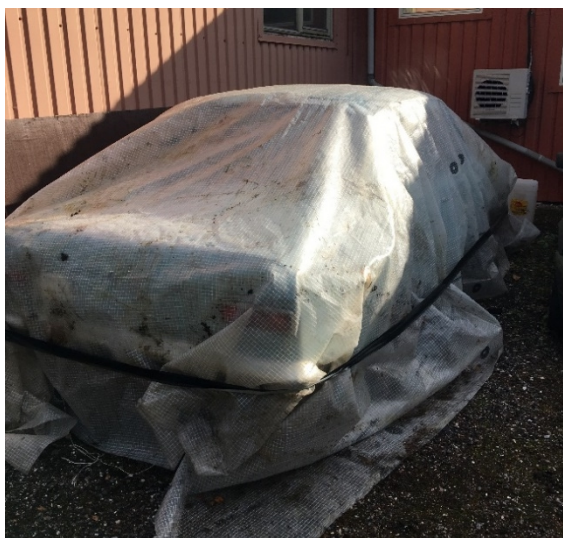
Foto 19: Uindregistreret bil.

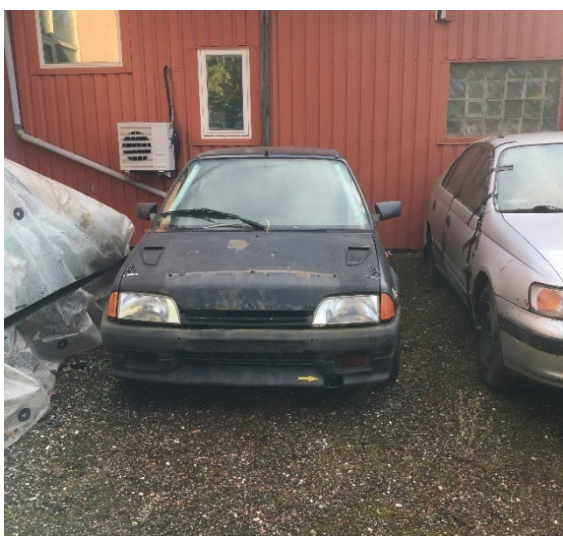
Foto 20: Uindregistreret bil (Ford).

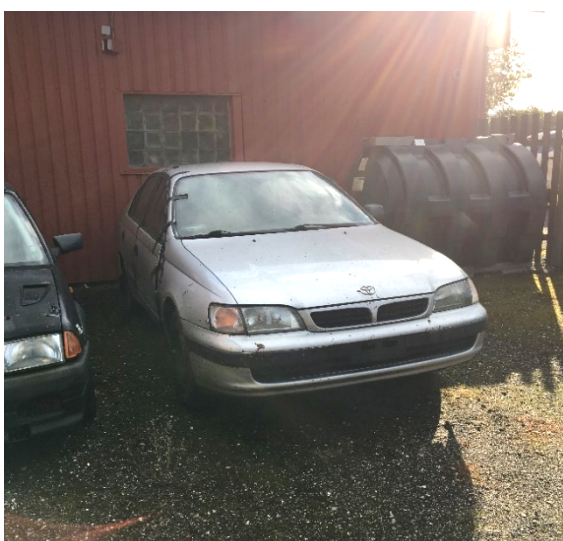
Foto 21: Uindregistreret bil (Toyota).
