Vedr. sag nummer 17 528.

Sagkyndigerklæring vedr. klage nr. 17528

Besigtigelse af bagerste støddæmper til Mercedes Benz

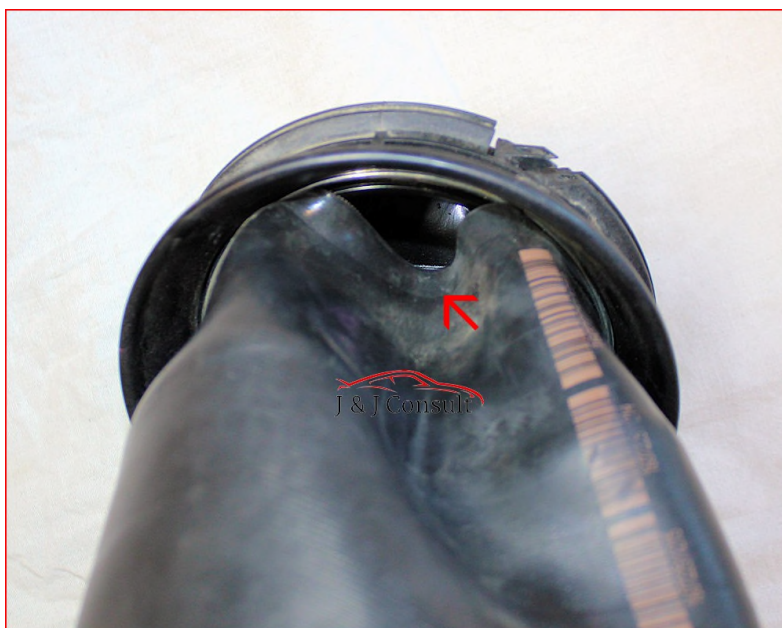
fotos er optaget af en Iphone 5S og på timestamp ses at det er foregået 16. april 2019 kl. 12.33. Skaden, som er vist på foto **nummer 1**, var altså til stede da "sagkyndige" besigtigede luftfjederen og er af denne bevidst udeladt fra sagen. I sagkyndigerklæringen står bl.a. : *"Støddæpperen er af mærket Bilstein og ved søgning på Google, på det reservedelsnummer der fremgår af de af fabrikanten påklæbede labels, kan det konstateres at støddæpperen passer til højre side bag på en Mercedes E klasse."* Nej, "sagkyndige" har ikke fundet oplysninger i "Google" på de numre der er påklæbet reservedelen. Hverken i "Google" eller i on line kataloget fra FTZ er der hits på disse reservedelsnumre. Det reservedelsnummer som "sagkyndige" har søgt på er reservedelsnummer A 211 320 09 25 80 ( rettet med kugleskriver til A 211 320 09 25 70 som står på den medfølgende papkasse. Ja, rigtigt, den kan passe på højre side på den nævnte bil - men også på venstre side af samme ).

**1.** Foto ovenfor viser den skade som luftfjederen havde ved besigtigelse af sagkyndige ( skaden var til stede på det foto der er optaget den 16. april og som vi anonymt har modtaget ) - men som er udeladt i sagen.

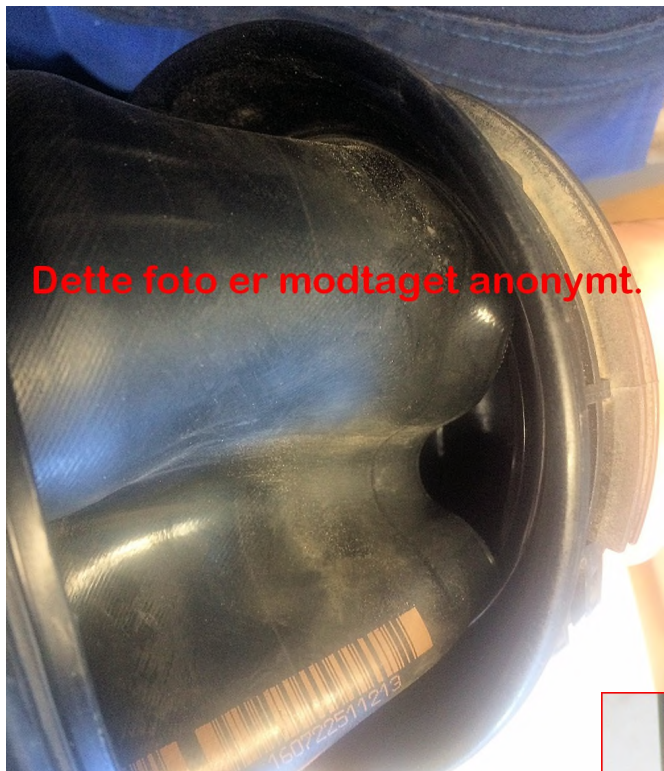
"Sagkyndigerklæringen" er lavet på basis af den mangelfulde viden som sagkyndige er i besiddelse af, og der rodes rundt i begreberne "støddæmper" og "luftbælg". Værst af alt er dog at "sagkyndige" har udeladt ikke alene oplysninger om luftfjederen - men har udeladt grunden til at bilen, en Mercedes E Van ( GD-89-509 ) sank sammen i højre bageste side. Grunden til at luftfjederen "tabte pusten" er, som vi allerede ved indlevering af bilen den 11. juni 2018 gjorde kunde opmærksom på : "Luftfjederen var defekt på grund af en skade den havde allerede ved kundens indkøb". Da vi fik luftfjederen udleveret, kunne vi se skaden, en skade som vi var blevet bekendt med gennem tredjepart og kun manglede at få bekræftet ( luftfjederens øverste spændebånd har ikke været spændt tilstrækkeligt i samlingsprocessen / produktionen og bælgen er derfor stille og roligt gledet nedad under kørsel. De på foto **nummer 3** synlige trykmærker viser at fjederbælgen for en tid har siddet på plads ).

2. Fotoet til venstre viser skaden på luftfjeder. Fotoet er modtaget anonymt ( kontrast og lys er justeret )

3. Fotoet til højre viser skaden med afmonteret plastring ( den der anvendes til fastgørelse af den udvendige beskyttelse ).

Trykmærker efter spændebånd viser at luftfjederens indvendige for en tid har siddet på plads.

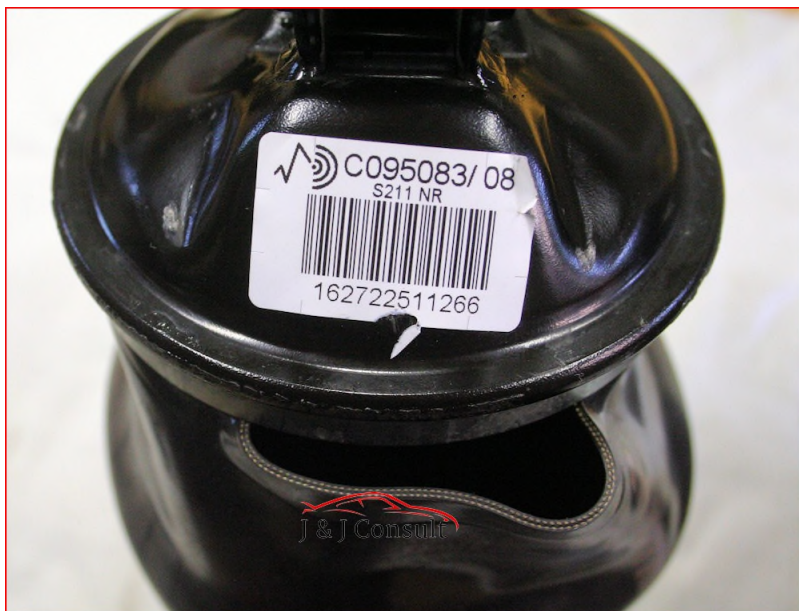
6. Fotoet til højre viser bore- / stik- / bidhuller hvor materialet er "trukket op".

Dette er vort eget foto - men det af sagkyndige optagede foto er af lige så høj kvalitet hvor de samme skader kan observeres.

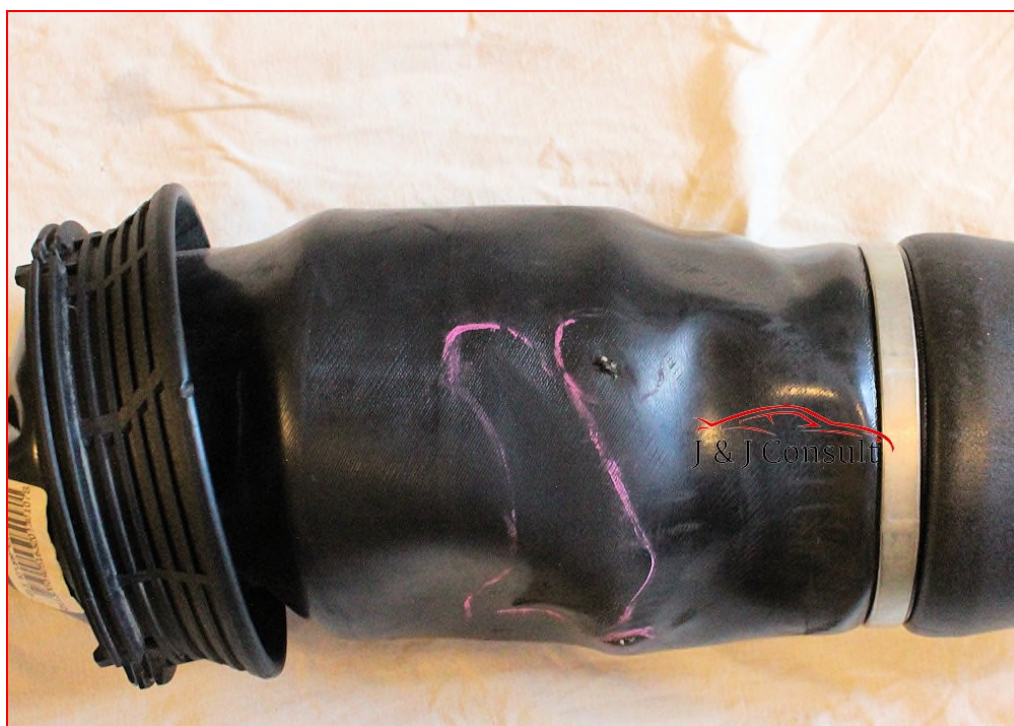
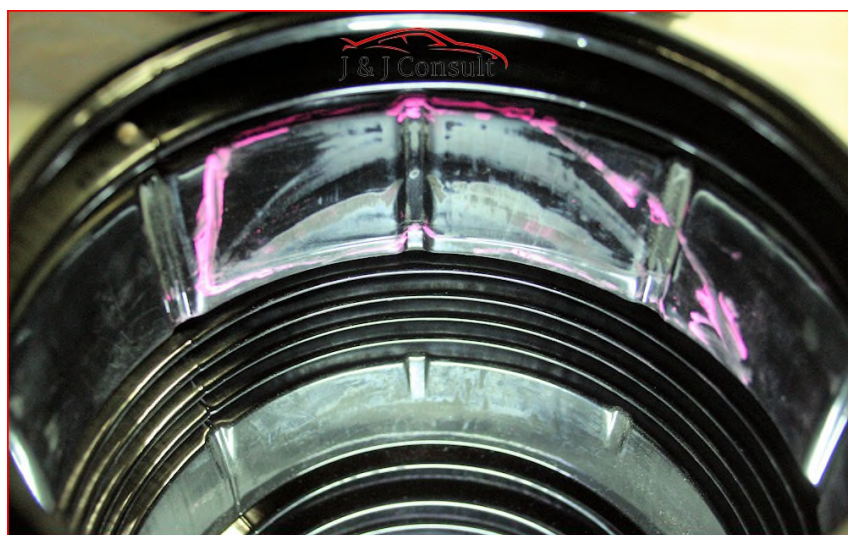
Det der i sagkyndigerklæringen er beskrevet som slitage mellem den udvendige beskyttelse og den indvendige del af luftbælgen skyldes at den ovenfor nævnte "nedglidning" er sket modsat rettet slitagen. Den indvendige del har derfor "ligget dobbelt" og derved forårsaget "slid på sig selv". Foto **nummer 7** viser ingen tegn på slid sammenlignet med den indvendige del.

7. Fotoet til venstre viser den udvendige beskyttelse ( inderside ). Som det kan ses er der ikke tegn på materiale herfra der kan stikke hul i luftfjederens indvendige del.

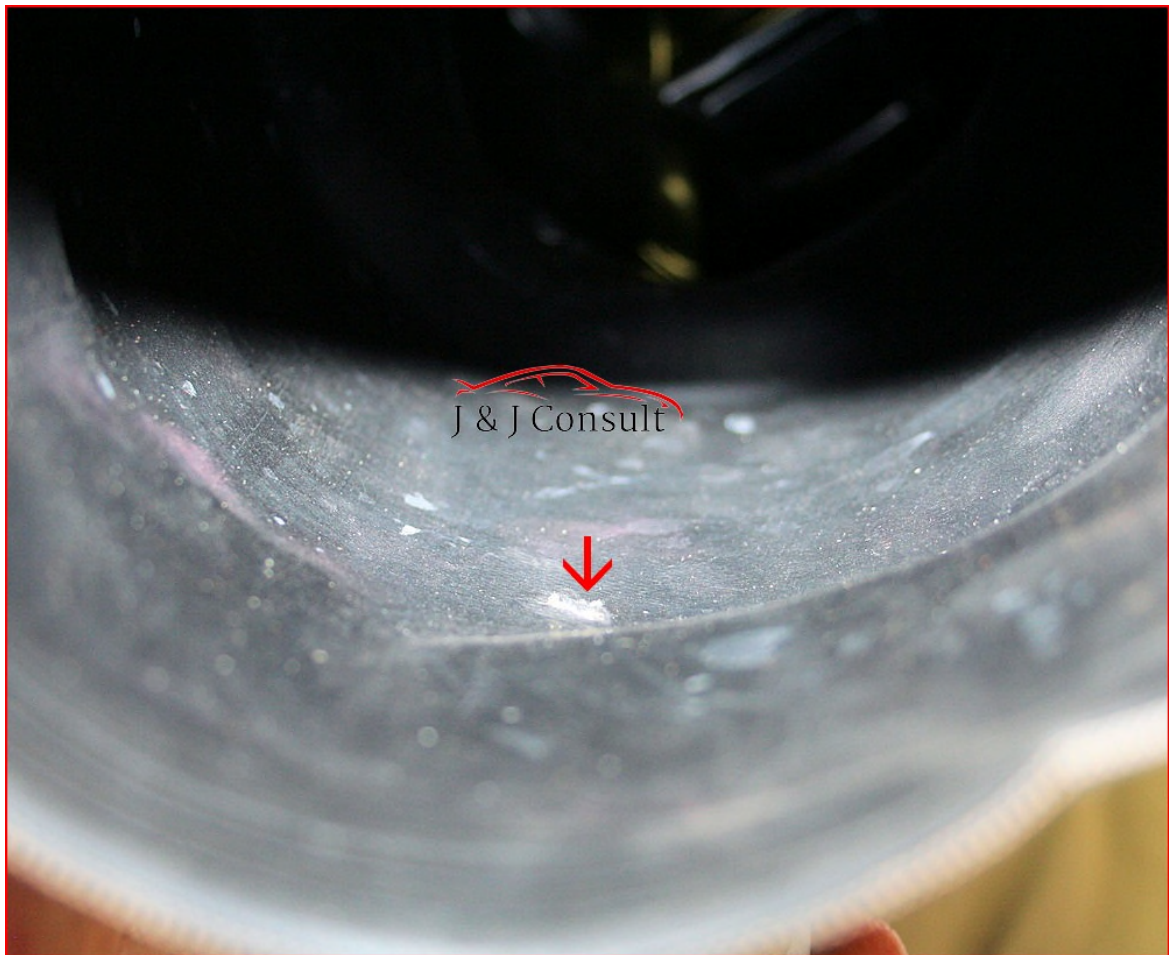
8. Foto af luftfjederens indvendige del hvor materialet er stukket indad.

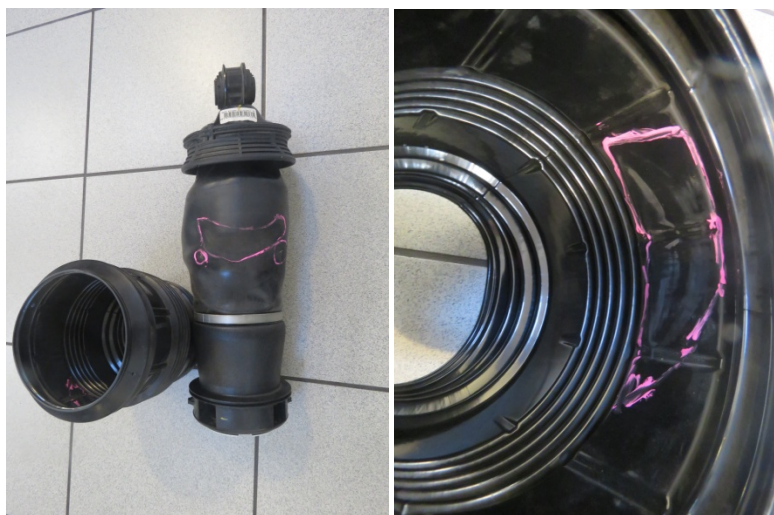
Svar : Ja, luftbælgen er defekt. Årsagen skyldes ikke materialefejl men vurderes til at være en montagefejl. Det er overvejende sandsynligt, at årsagen til at der er slidt hul i luftbælgen, skyldes fejlmontering.

Der er vedhæftet flere billeder på sagen, af disse fremgår det med tydelighed at luftbælgen og den beskyttelsesmanchet der sidder uden om luftbælgen, har gnedet mod hinanden.

Slid / gnavemærker på luftbælg og udvendig manchete svarer nøje til hinanden.
