Ankenævn For Biler  
Forening

Maribo den 16. juli 2019.

Vedr. sag nummer 17 528.

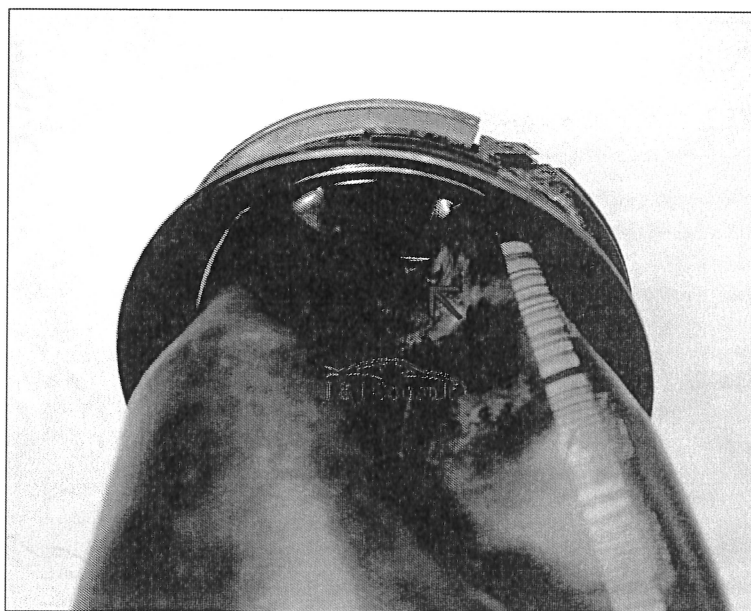
fotos er optaget af en Iphone 5S og på timestamp ses at det er foregået 16. april 2019 kl. 12.33. Skaden, som er vist på foto nummer 1, var altså til stede da "sagkyndige" besigtigede luftfjederen og er af denne bevidst udeladt fra sagen. I sagkyndigerklæringen står bl.a. : "Støddæpperen er af mærket Bilstein og ved søgning på Google, på det reservedelsnummer der fremgår af de af fabrikanten påklæbede labels, kan det konstateres at støddæpperen passer til højre side bag på en Mercedes E klasse." Nej, "sagkyndige" har ikke fundet oplysninger i "Google" på de numre der er påklæbet reservedelen. Hverken i "Google" eller i on line kataloget fra FTZ er der hits på disse reservedelsnumre. Det reservedelsnummer som "sagkyndige" har søgt på er reservedelsnummer A 211 320 09 25 80 ( rettet med kugleskriver til A 211 320 09 25 70 som står på den medfølgende papkasse. Ja, rigtigt, den kan passe på højre side på den nævnte bil - men også på venstre side af samme ).

1. Foto ovenfor viser den skade som luftfjederen havde ved besigtigelse af sagkyndige ( skaden var til stede på det foto der er optaget den 16. april og som vi anonymt har modtaget ) - men som er udeladt i sagen.

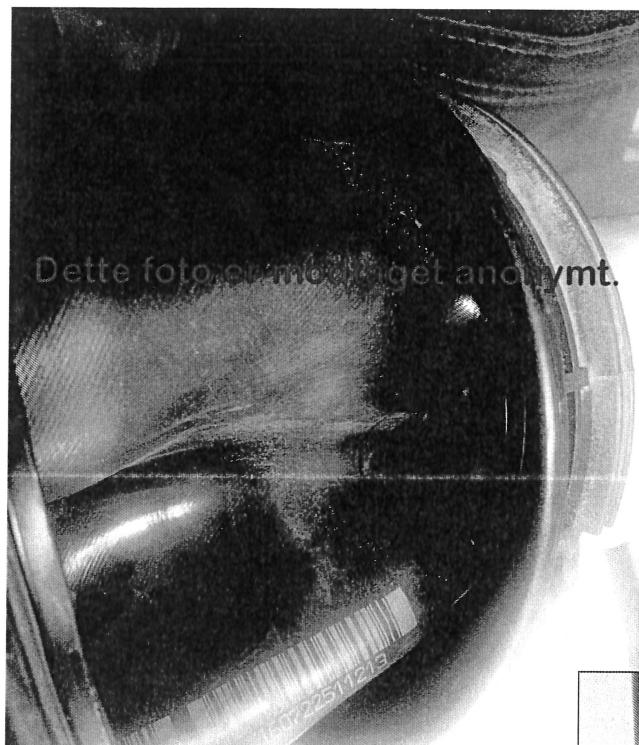
"Sagkyndigerklæringen" er lavet på basis af den mangelfulde viden som sagkyndige er i besiddelse af, og der rodes rundt i begreberne "støddæmper" og "luftbælg". Værst af alt er dog at "sagkyndige" har udeladt ikke alene oplysninger om luftfjederen - men har udeladt grunden til at bilen, en Mercedes E Van ( GD-89-509 ) sank sammen i højre bageste side. Grunden til at luftfjederen "tabte pusten" er, som vi allerede ved indlevering af bilen den 11. juni 2018 gjorde kunde opmærksom på : "Luftfjederen var defekt på grund af en skade den havde allerede ved kundens indkøb". Da vi fik luftfjederen udleveret, kunne vi se skaden, en skade som vi var blevet bekendt med gennem tredjepart og kun manglede at få bekræftet ( luftfjederens øverste spændebånd har ikke været spændt tilstrækkeligt i samlingsprocessen / produktionen og bælgen er derfor stille og roligt gledet nedad under kørsel. De på foto nummer 3 synlige trykmærker viser at fjederbælgen for en tid har siddet på plads ).

2. Fotoet til venstre viser skaden på luftfjeder. Fotoet er modtaget anonymt ( kontrast og lys er justeret )

3. Fotoet til højre viser skaden med afmonteret plastring ( den der anvendes til fastgørelse af den udvendige beskyttelse ).

Trykmærker efter spændebånd viser at luftfjederens indvendige for en tid har siddet på plads.

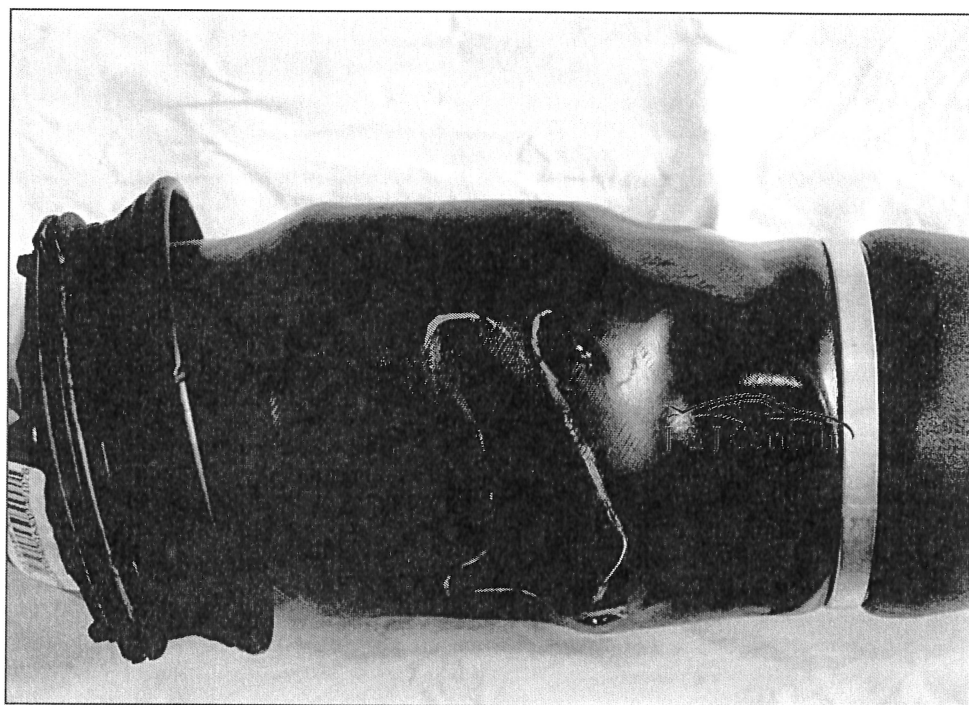
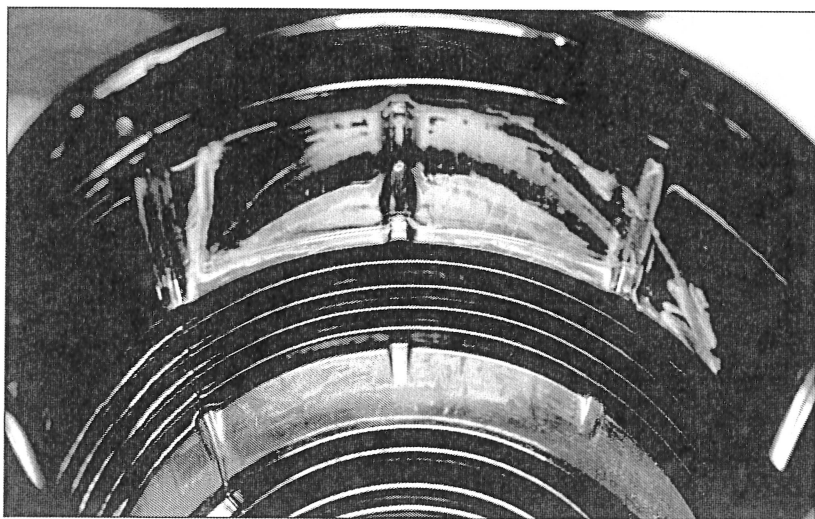
Det der i sagkyndigerklæringen er beskrevet som slitage mellem den udvendige beskyttelse og den indvendige del af luftbælgen skyldes at den ovenfor nævnte "nedglidning" er sket modsat rettet slitagen. Den indvendige del har derfor "ligget dobbelt" og derved forårsaget "slid på sig selv". Foto nummer 7 viser ingen tegn på slid sammenlignet med den indvendige del.

7. Fotoet til venstre viser den udvendige beskyttelse ( inderside ). Som det kan ses er der ikke tegn på materiale herfra der kan stikke hul i luftfjederens indvendige del.

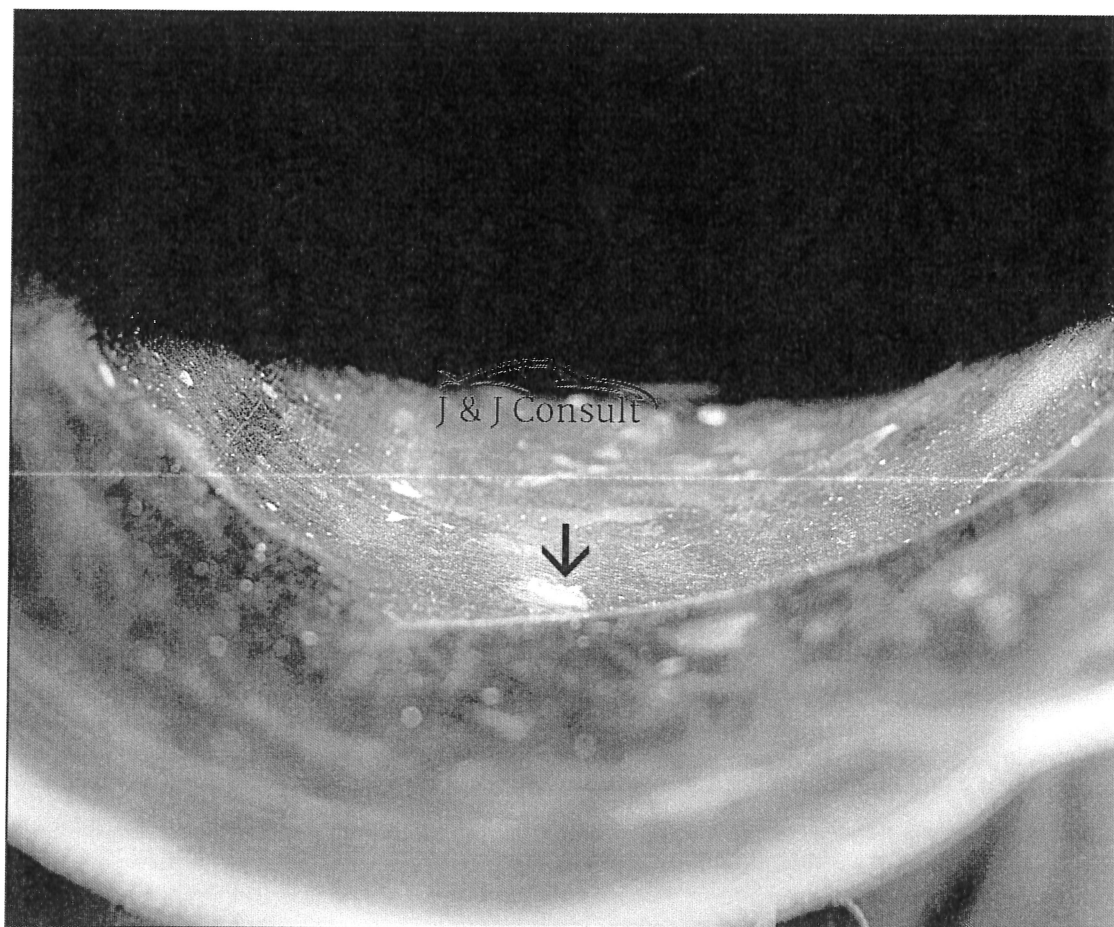
8. Foto af luftfjederens indvendige del hvor materialet er stukket indad.
